MAKE IT EASY. MAKE IT MOOG!

MODIFICATIES ONDER DE LOEP...

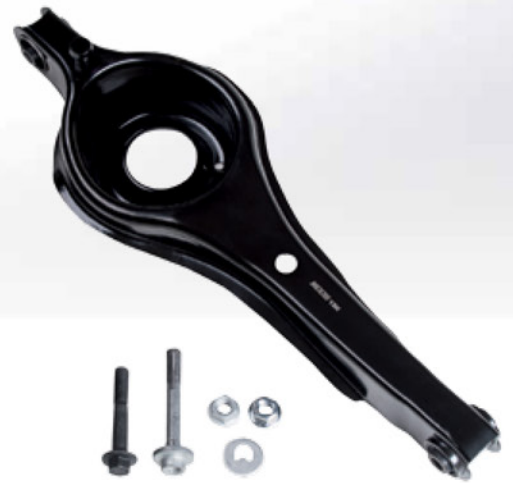
NIEUW! BEVESTIGINGSMATERIAAL INCLUSIEF BIJ DRAAGARMEN FORD FOCUS

Het bevestigingsmateriaal van de draagarmen aan de achterzijde van de Ford Focus 1 is over het algemeen flink gecorrodeerd op het moment dat de oude draagarmen vervangen moeten worden. Demontage van de oude draagarmen heeft vrijwel altijd tot gevolg dat het bevestigingsmateriaal beschadigt. Op dat moment is het dus onbruikbaar voor de montage van nieuwe delen.

Het is van essentieel belang dat het juiste bevestigingsmateriaal direct beschikbaar is voor een correcte montage en het resetten van het camber naar een juiste waarde. In tegenstelling tot vele aanbieders heeft Moog FD-TC-7260 al het benodigde bevestigingsmateriaal bijgevoegd in de verpakking, wat het apart zoeken en aanschaffen van deze delen overbodig maakt. Zo is een correcte en probleemloze montage gegarandeerd mogelijk.

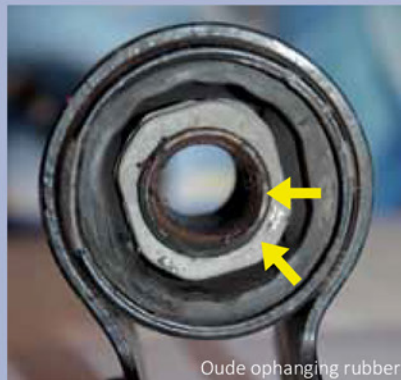
Oude ophanging rubber

Probleem: de opening in het ophanging rubber is niet optimaal gepositioneerd en de toleranties van de opening te groot.

Gevolg: extra geluidsproductie en een verkorte levensduur.

Oplossing: kleinere toleranties voor de diameter van de opening en een aanpaste positionering zorgen voor minder bijgeluiden en een langere levensduur van het ophanging rubber.

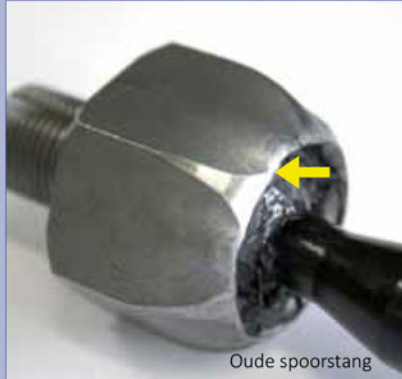
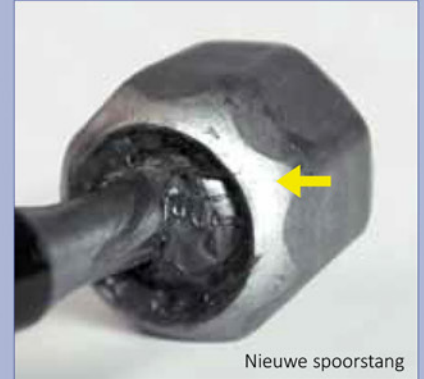
FI-AX-4971
Iveco Daily

Probleem: door het originele zeshoekige ontwerp van de kogellagerbehuizing is het gedeelte wat de kogellager op zijn plaats moet houden niet overal even dik.

Gevolg: de kogellager kan uit zijn behuizing schieten onder zware rijomstandigheden.

Oplossing: een ander design van de kogellagerbehuizing en het gebruik van een kogel met grotere diameter voorkomen dat de kogel uit de behuizing kan springen.

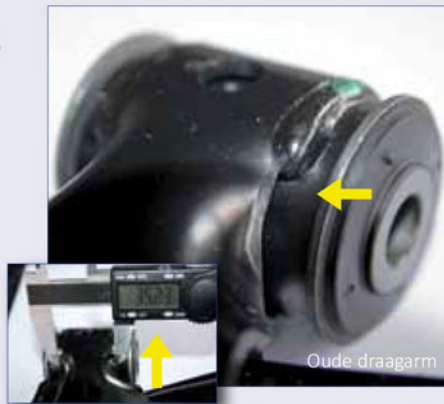
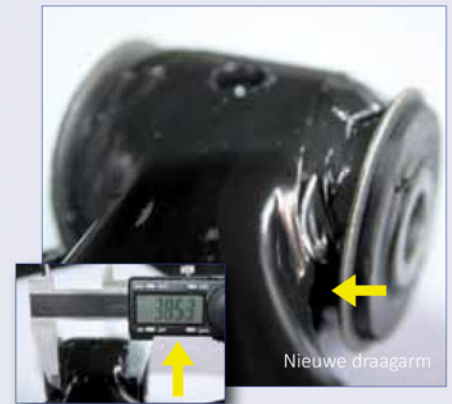
CI-WP-13401/13402 Citroen Xsara/ZX/Berlingo
PE-WP-13403/04/07/08 Peugeot 306/ Partner

Probleem: de metalen flens waar het ophanging rubber op is gelast kan door forse krachten lijden aan metaalmoedheid.

Gevolg: het ophanging rubber kan van de flens losbreken.

Oplossing: een aangepast design van de flens en het gebruik van een kwalitatief betere staalsoort. De flens is daarnaast 10% breder dan de oude en de lassen langer en breder.

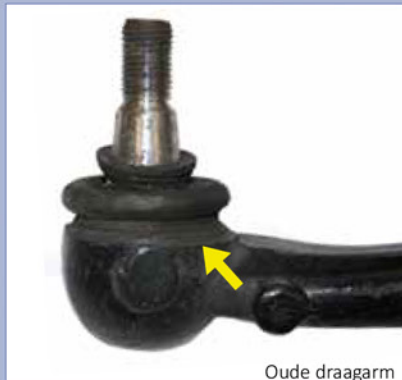
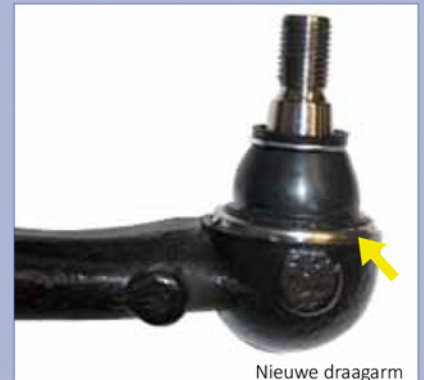
ME-TC-0987/0988
Mercedes C/CLK/CLC/SLK

Probleem: omdat de draagarm dicht bij het wegdek is gepositioneerd is er kans dat er vocht bij het kogelgewricht komt.

Gevolg: roestvorming en voortijdige slijtage van het kogelgewricht.

Oplossing: een stofhoes van gevulkaniseerd rubber vastgezet met een extra metalen ring voorzien van een polymeerlaag voorkomt het binnendringen van vocht met behoud van wrijvingscapaciteiten.

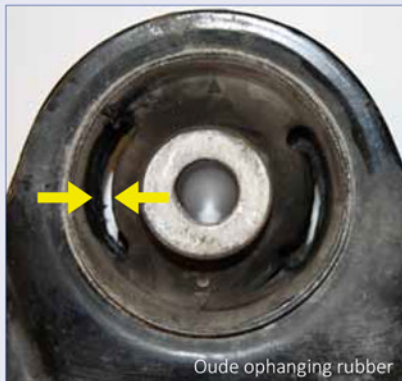
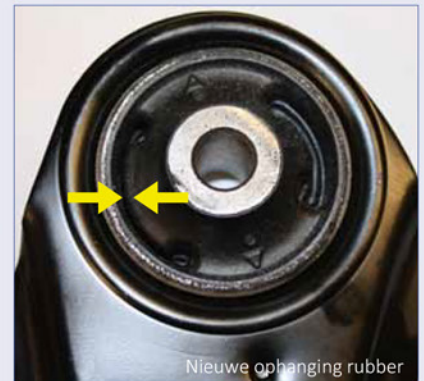
VO-WP-1552/1553
VAG A3/Leon/Golf/Polo/UP etc.

Probleem: het rubber is te zacht en niet optimaal van vorm.

Gevolg: er is teveel beweging in het ophanging rubber mogelijk. Dit heeft een nadelig effect op het weggedrag.

Oplossing: een hardere rubbersoort en een aangepast ontwerp zorgen dat er minder beweging in het ophanging rubber mogelijk is.
